Bundesministerium
für Umwelt, Naturschutz
und nukleare Sicherheit

Bundesamt
für Naturschutz

AUENZUSTANDSBERICHT 2021

Flussauen in Deutschland

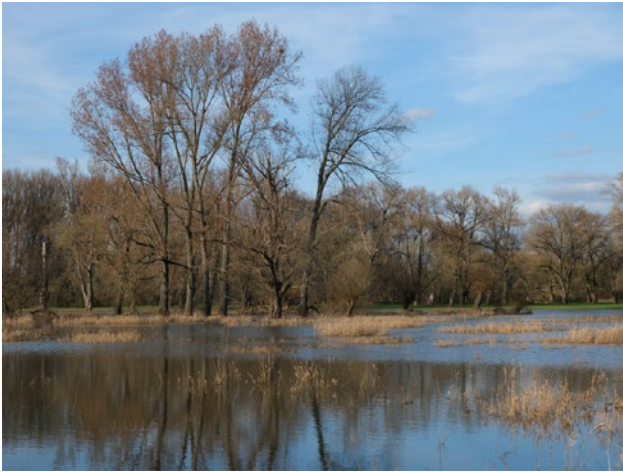
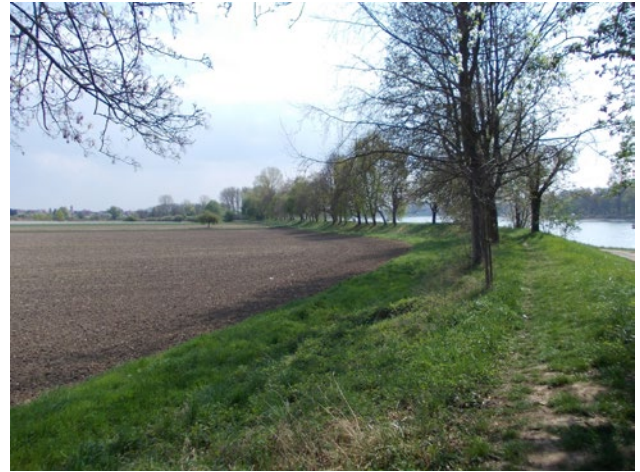
Bei Hochwasser überfluteter Auenbereich (links), Ackernutzung in der Aue, die durch einen Deich vor häufigen Überflutungen geschützt wird (rechts)

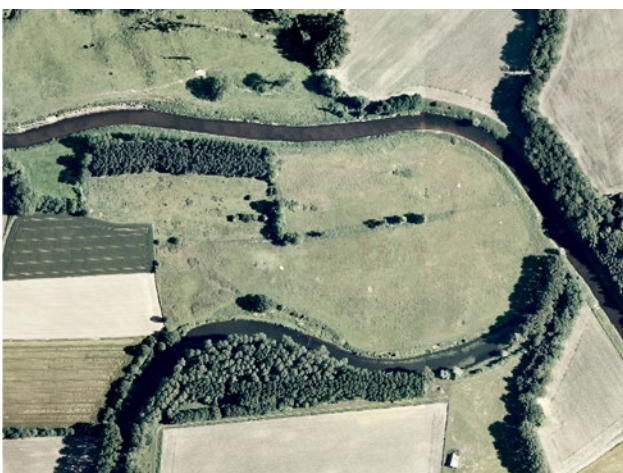
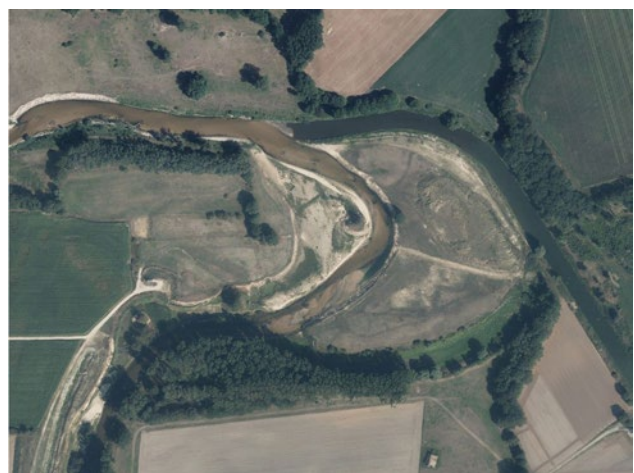
🌊 Zustand der ausgebauten Ems bei Saerbeck vor (links) und nach Umsetzung der Renaturierung (rechts). Das Flussbett ist vielgestaltiger geworden, die Auenflächen in der Flussschleife können sich naturnah entwickeln.

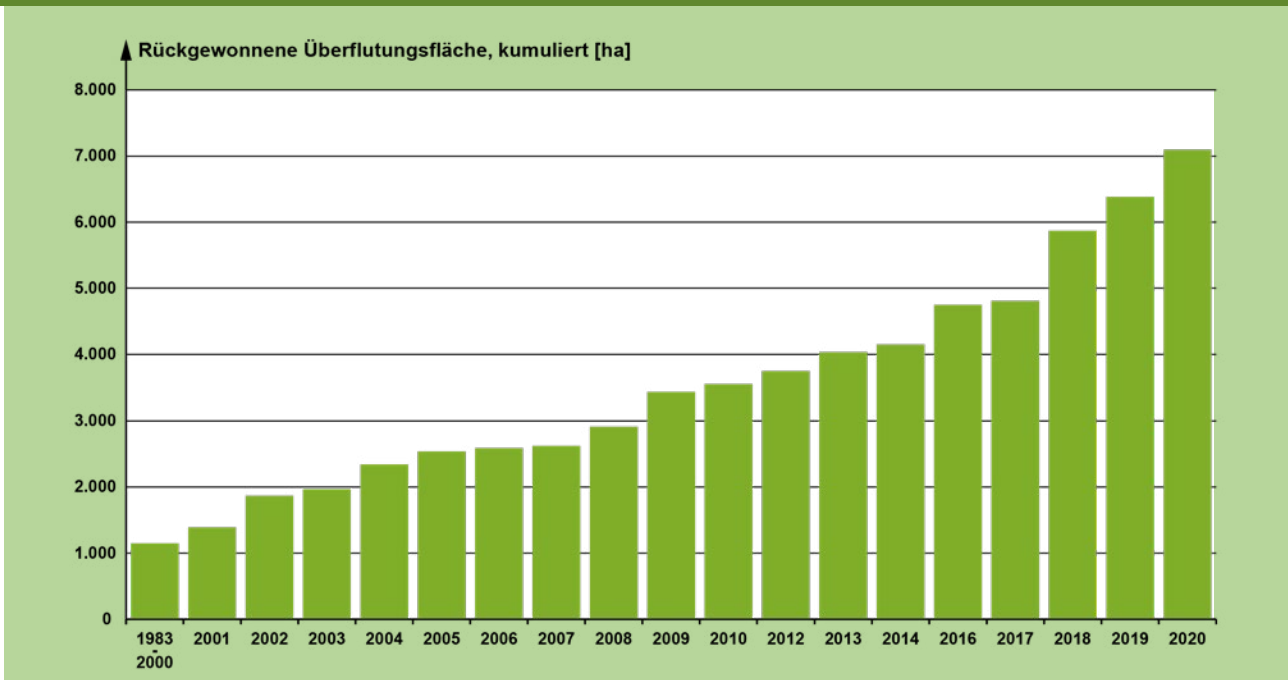
☞ Durch Deichrückverlegungen wurden bereits mehr als 7.000 ha Auenflächen an Flüssen zurückgewonnen.
Bezug: Deichrückverlegungen an 79 Flüssen

sind, sind lokal und regional beachtliche Erfolge zu verzeichnen. An den 79 Flüssen wurden im Zeitraum von 1983 bis 2020 insgesamt 65 Deichrückverlegungen mit einer Gesamtfläche von 7.100 Hektar umgesetzt. Durch das Abtragen, Zurückverlegen und Schlitten von Deichen und flussnahen Dämmen wurden die überflutbaren Flussauen dadurch um rund 1,5 % vergrößert. Allein 32 Projekte mit einer Gesamtfläche von 4.183 Hektar entfallen

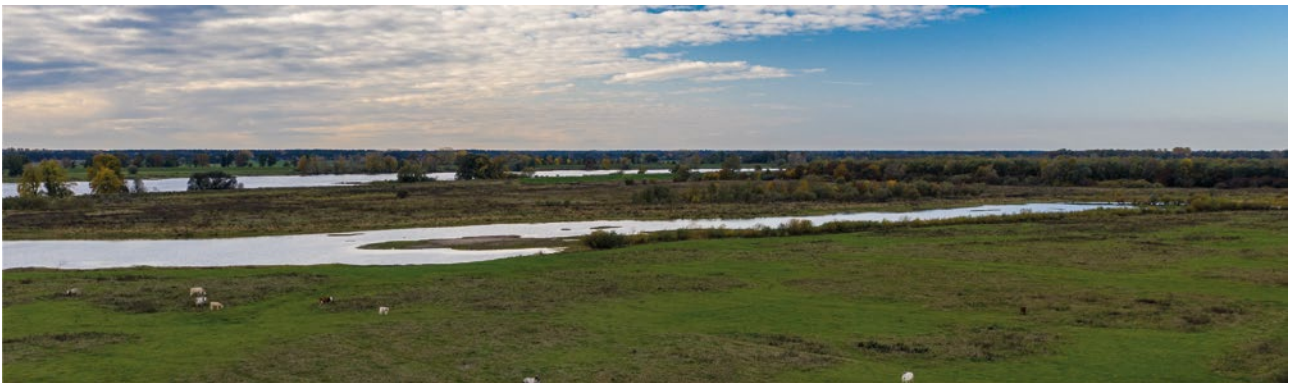
☞ An der Elbe bei Lenzen wurden Auenflächen wieder an das Überflutungsgeschehen des Flusses angebunden und naturnah entwickelt.

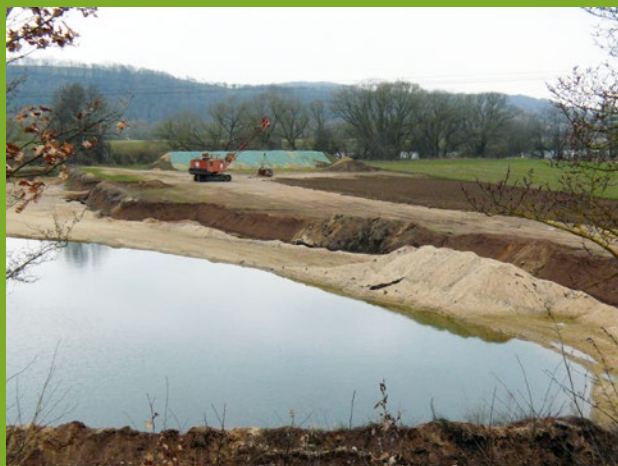
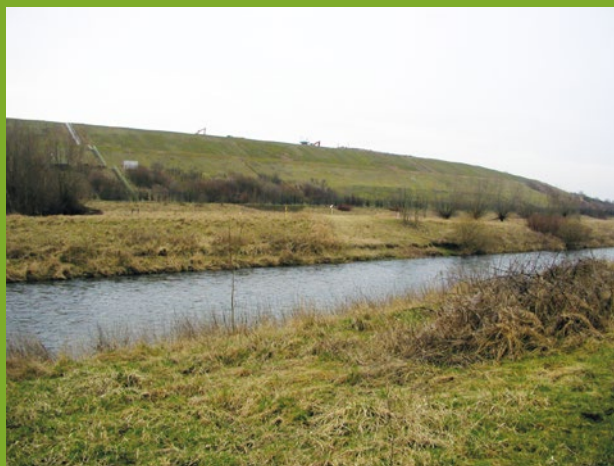
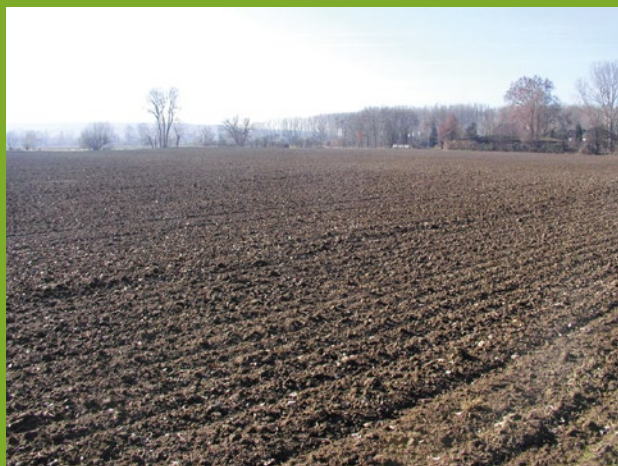
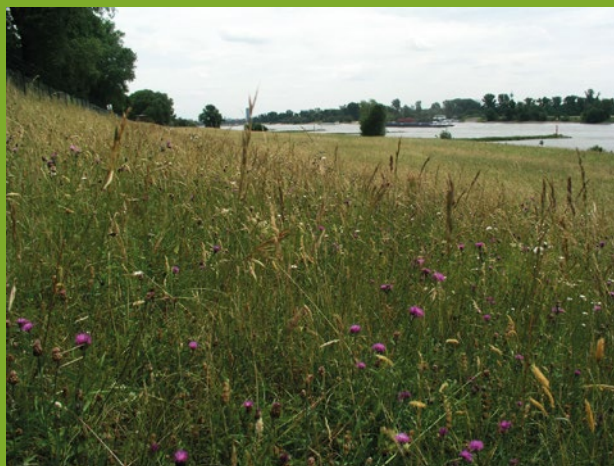
Unterschiedliche Flächennutzungen in Auen: Abtragungsgewässer (oben links), Deponie (oben rechts), Acker (unten links), Grünland (unten rechts)

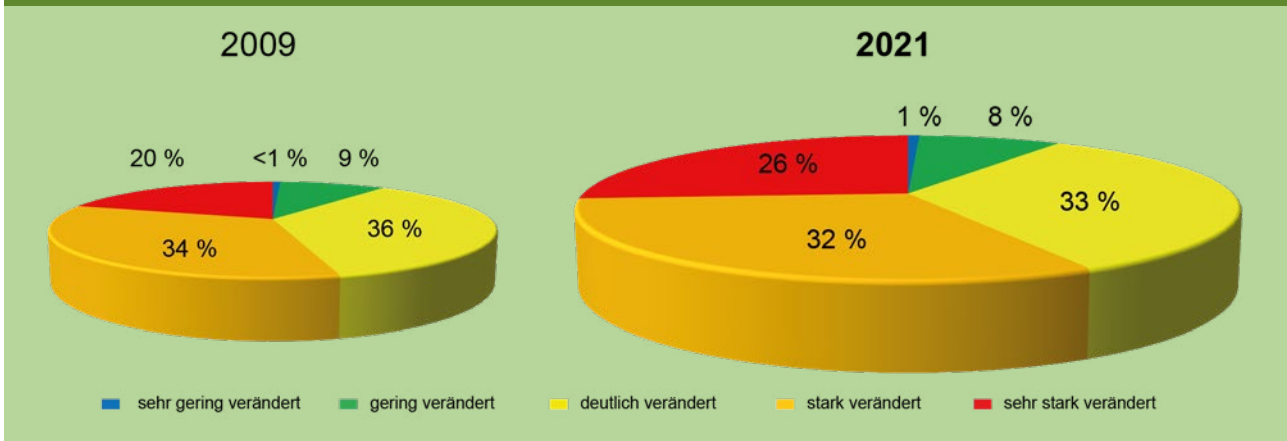
Auenzustand 2021 – Verteilung der Auenzustandsklassen. Im Vergleich dazu der Auenzustand 2009. Bezug: bewertete 1-km-Auenkompartimente an 79 Flüssen.

Der Anteil „stark veränderter“ Auen (Auenzustandsklasse 4) hat im Vergleich zur Auenzustandsbewertung 2009 um 2 % auf 32 % abgenommen, während „sehr stark veränderte“ Flussauen (Auenzustandsklasse 5) von 20 % auf 26 % zugenommen haben. Zu den Auenzustandsklassen 4 und 5 gehören Auenbereiche an stark ausgebauten und zum Teil staugeregelten Flussabschnitten mit einer intensiven landwirtschaftlichen Nutzung und oftmals hohen Siedlungsanteilen. Längere Abschnitte der Wasserstraßen Ems, Weser, Saale, Mosel, Lahn, Main und Neckar gehören dazu.

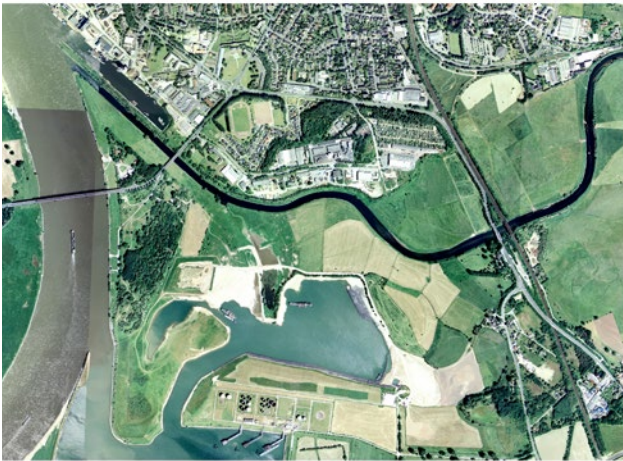
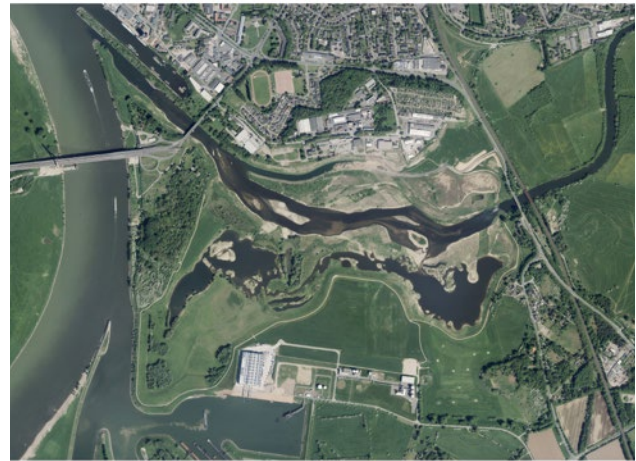
Die ausgebaute Lippemündung vor der Umgestaltung (links) und nach der Renaturierung (rechts). Die Flussaufweitungen und Inseln im Mündungsbereich sowie die Entwicklungsflächen in der Aue sind deutlich zu erkennen.

Die Renaturierung der Lippemündung war aufgrund der Rahmenbedingungen – Abgrabungen, Straßen- und Brückenneubauten sowie die Nähe zu den Hafenanlagen – ein komplexes Vorhaben. Durch die weit fortgeschrittene Eintiefung des Rheins war zudem eine unmittelbare Reaktivierung der Primäraue der Lippe kaum möglich, so dass durch Flächenabträge, deren Massen zur Verfüllung ehemaliger Ab-

grabungen genutzt wurden, auentypische Überflutungen von mehr als 60 Tagen im Jahr erreicht werden. Der aufgeweitete dynamische Flusslauf ist nun über zahlreiche Rinnensysteme intensiv mit seiner neuen Aue verbunden, so dass ein feingliedriges Mosaik unterschiedlichster Standorte entwickelt werden konnte. Vom sehr naturfernen Verlauf der Lippe mit hydromorphologisch abgekoppelten Auen zum aktuellen Zustand ergaben sich Verbesserungen des Auenzustands um bis zu zwei Klassen.

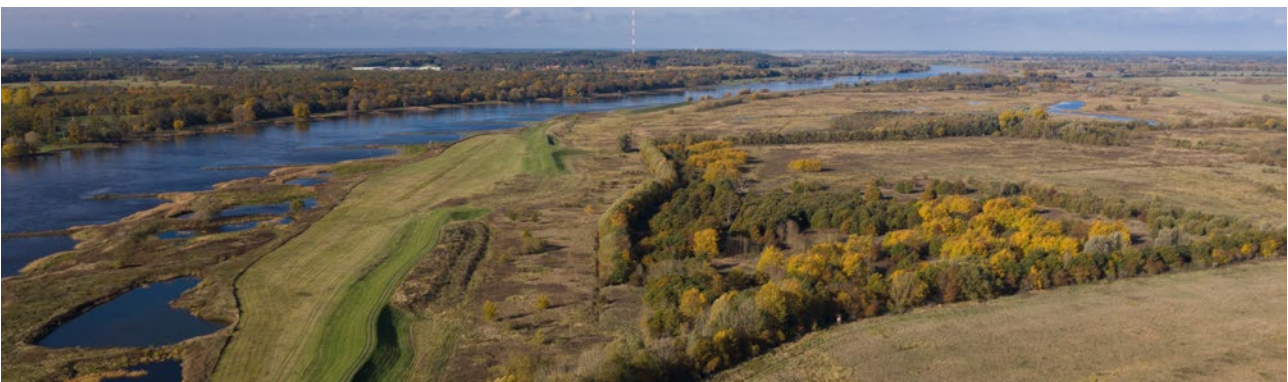
Reaktivierung der Altaue durch Deichschlitzung an der Elbe bei Lenzen

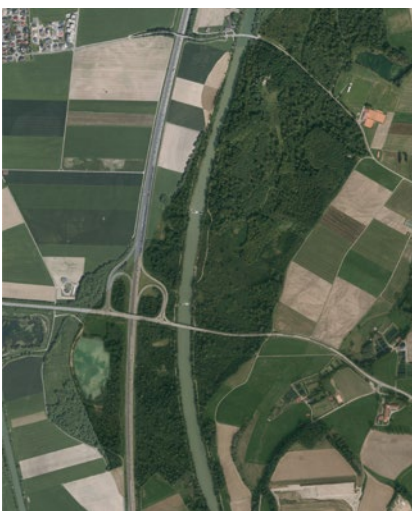
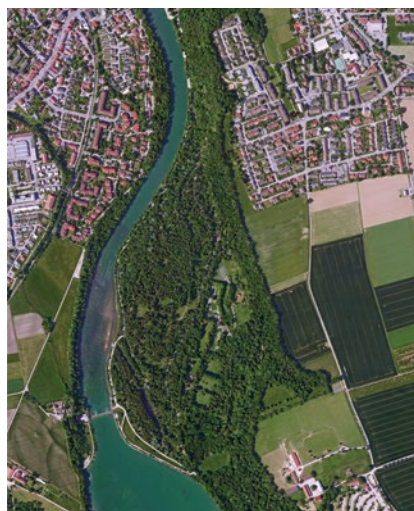
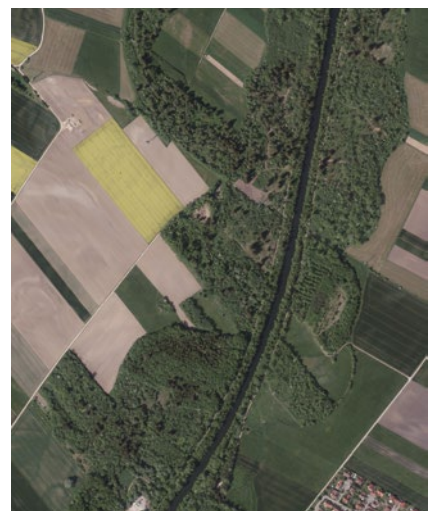
Laufabschnitte von Iller, Lech und Wertach mit schmalen Auenwaldrelikten, an die sich intensive Nutzungsformen in der Altaue anschließen

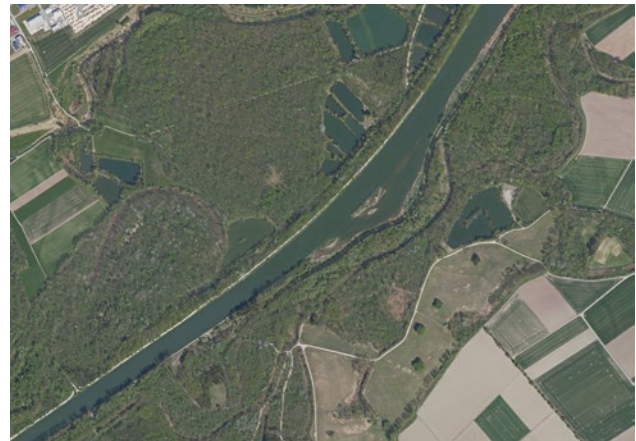
Stauregulierte Donau mit Laufaufweitung und Abgrabungsgewässern

Der Auenzustand der Donau stromabwärts der Lechmündung wird durch stauregulierte Abschnitte mit einer stark beeinträchtigten Grundwasser- und Abflussdynamik bestimmt, wohingegen die frei fließenden Abschnitte noch auentypische Habitate aufweisen, wie kleinflächige Waldbestände mit Flutmulden und Auen-
gewässern in den schmalen Auenbereichen.

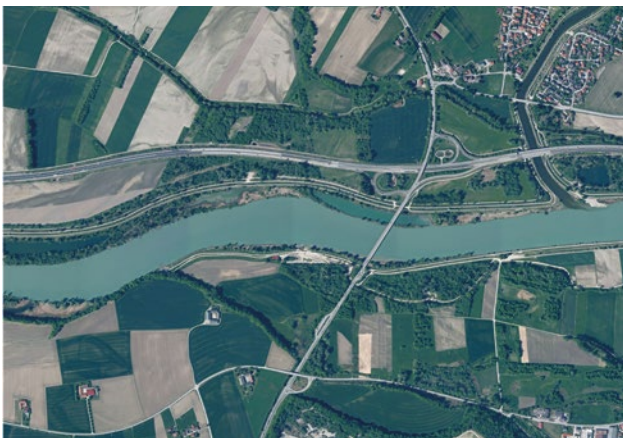
Vom Fluss abgekoppelte und naturferne voralpine Auen an Inn und Isar

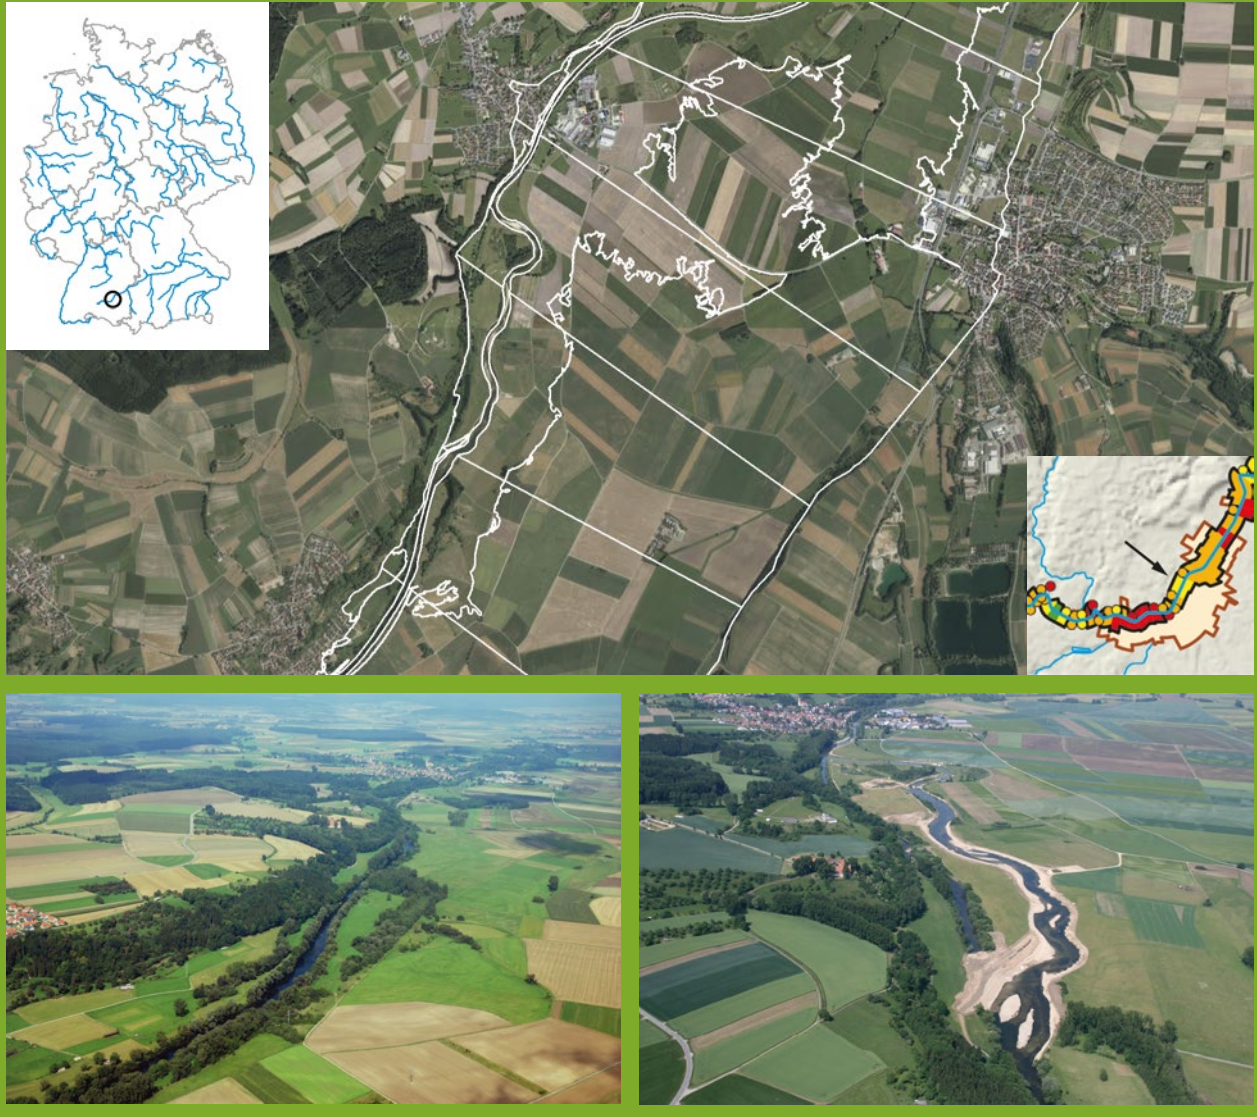
Donau zwischen Hundersingen und Binzwangen (weiße Linien: Auenabgrenzung mit 1-km-Auenabschnitten), Kartenausschnitt: Auenzustand

An der Donau zwischen Hundersingen und Binzwangen wurde von 2009 bis 2011 ein naturnahes Gewässerbett angelegt und die Sohle angehoben, so dass eine Verbesserung der Überflutungsverhältnisse und eine Reaktivierung von Auenstrukturen möglich wurden.

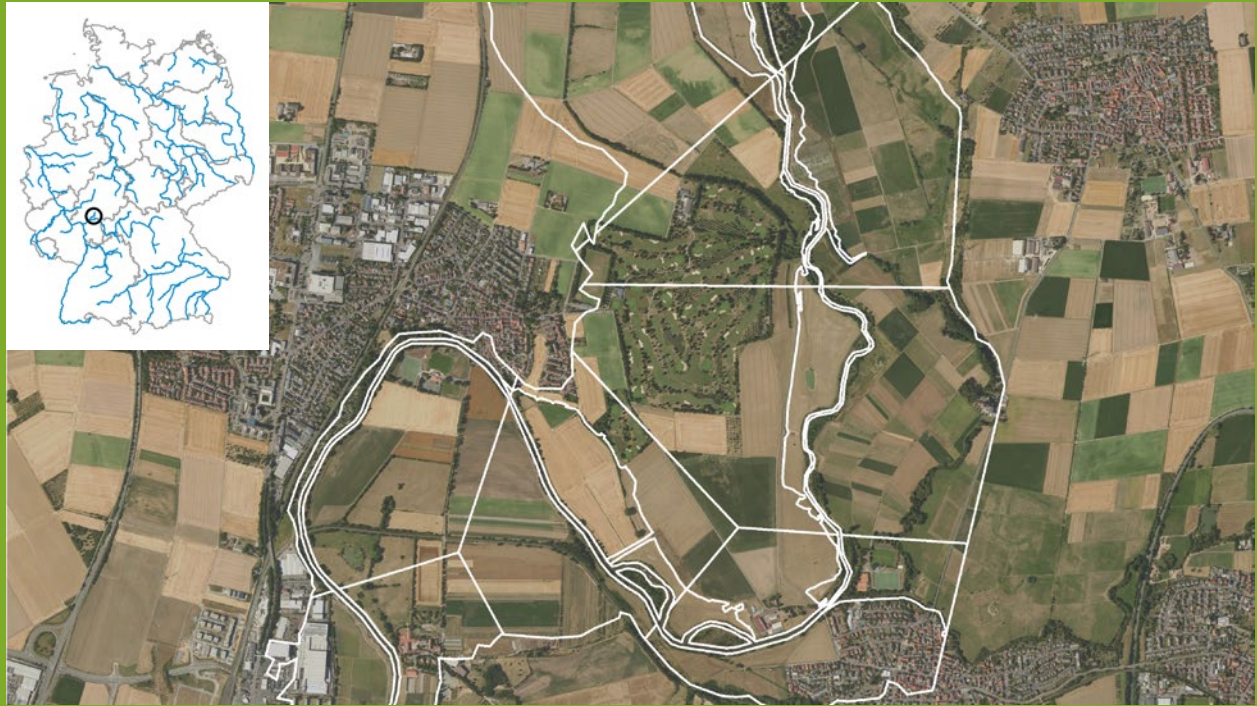
🌊 Nidda im Bereich der Renaturierung Krachenburg Dortelweil und Klein-Karben (weiße Linien: Auenabgrenzung mit 1-km-Auenabschnitten)

naturnah umgestaltet. Durch Rückbau der Ufersicherungen und die Beseitigung von Verwallungen ist hier wieder eine dynamische Entwicklung des Flusses möglich. Eine Rückverlegung des Hochwasserschutzdeiches erlaubte zudem die Gestaltung der Aue mit Flutmulden und Stillgewässern. Es erfolgt eine extensive Beweidung der Aue, um den Offenlandcharakter mit Nahrungs- und Bruthabitaten für Limikolen zu erhalten. Bei Klein-Karben erfolgte ebenfalls eine Renaturierung des ausgebauten Niddalaufes.

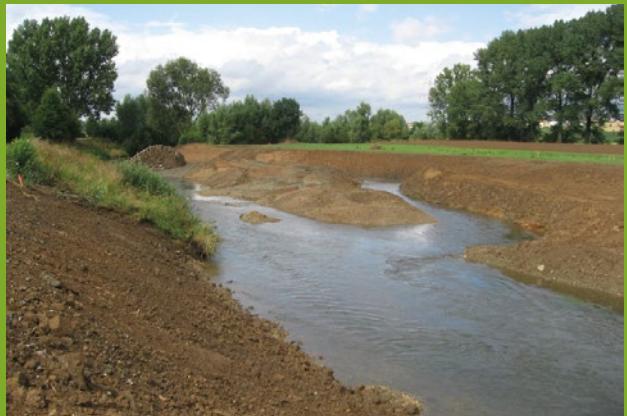
🌊 Kartenausschnitt: Auenzustand (links unten). Neugestalteter Laufabschnitt der Nidda unmittelbar nach der Baumaßnahme (rechts unten), im Hintergrund ist der zurückverlegte Deich zu sehen.

Die in der Vergangenheit massiv ausgebauten Nidda – ein Zufluss des Mains – wurde ab 2009 zwischen Krachenburg und Dortelweil

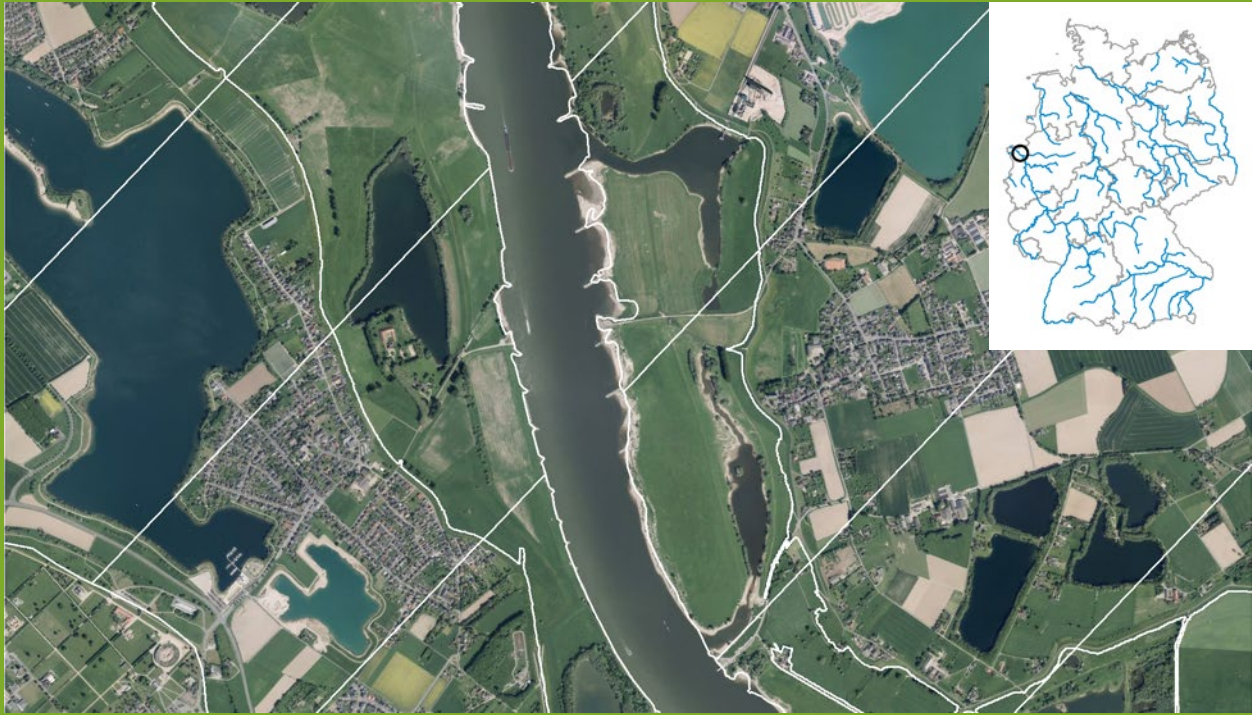
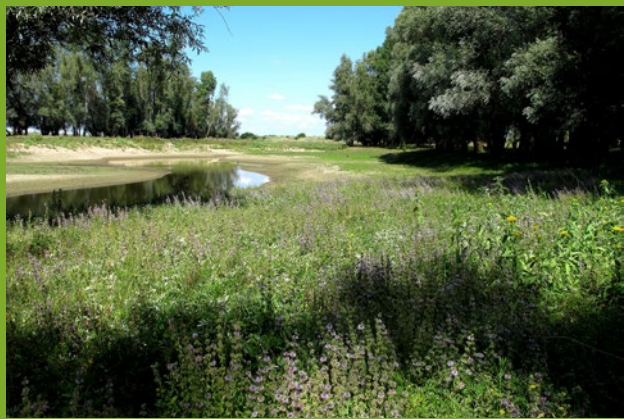
Rhein im Bereich der Renaturierung bei Bislich-Vahnum (weiße Linien: Auenabgrenzung mit 1-km-Auenabschnitten)

Im Rahmen der Maßnahme erfolgte die Anlage einer Nebenrinne in der Rheinaue mit dem Ziel einer Vernetzung von Fluss und Aue. Die Anlage der Nebenrinne wurde gezielt in einem durch Abgrabungen stark überformten Abschnitt des Deichvorlandes und unter Einbeziehung ehemaliger Abgrabungsgewässer angelegt, um die Eingriffe in das Vorland zu minimieren. Aufgrund der weitreichenden Anforderungen der schiffahrtlichen Nutzung des Rheins war der Bau eines Einlaufbauwerkes zur Regulierung der einströmenden Wasser-

menge notwendig. An den Ufern der Nebenrinne sind nun wieder – geschützt vor dem Wellenschlag des Rheins – überströmte Flachwasserzonen vorhanden. Die periodisch trocken fallenden Schlammflächen und Flutrasen werden das Gebiet als Nahrungshabitat für Wat- und Wasservögel wie den Rotschenkel auf. Durch die Nebenstromrinne ergibt sich für die Grünlandflächen im Deichvorland teilweise eine Insellage – diese Beruhigung kommt den zahlreichen überwinternden arktischen Wildgänsen zugute.

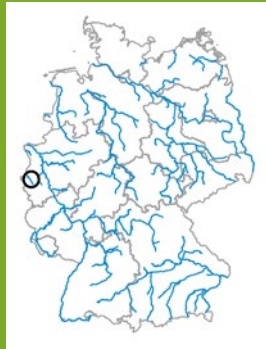
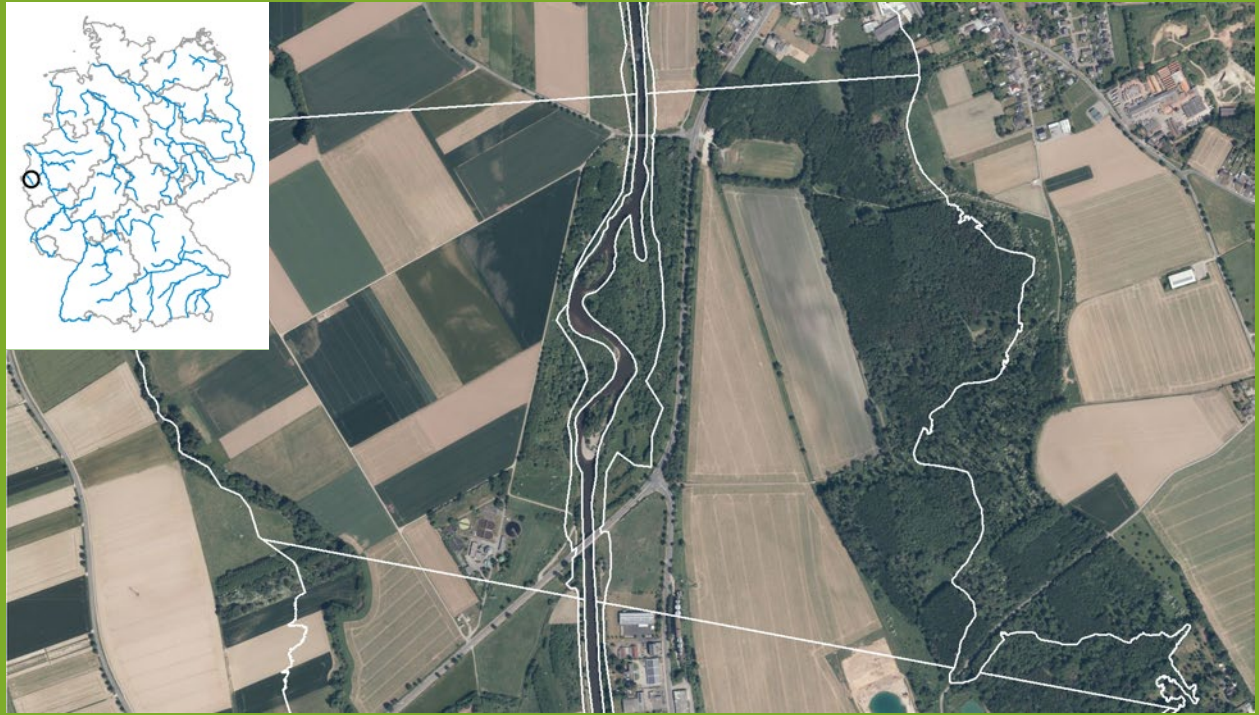
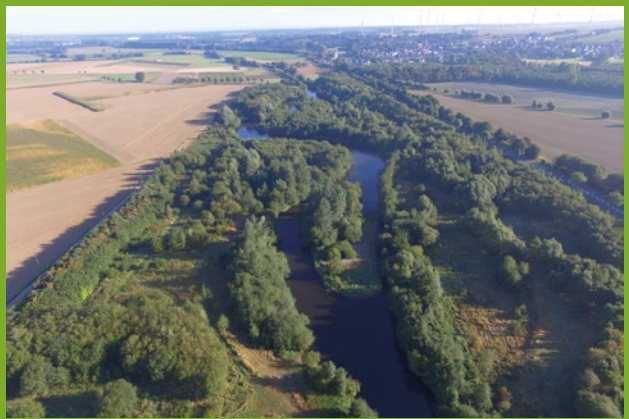
Rur im Bereich der Renaturierung bei Körrenzig (weiße Linien: Auenabgrenzung mit 1-km-Auenabschnitten)

Die Rur – ein Maaszfluss – trägt den Mittelgebirgscharakter weit in das Tiefland. Das Renaturierungsgebiet liegt unmittelbar unterhalb der Kläranlage der Ortslage Linnich, so dass aufgrund der siedlungswasserwirtschaftlichen Vorflutanforderungen in Verbindung mit der vorherrschenden intensiven Flächennutzung in der Altaue ausschließlich die Entwicklung einer hochwertigen Sekundäraue möglich war.

Der Ausbaugrad der Rur ist im Tiefland so hoch, dass selbst ein großes Hochwasser (HQ_{100}) im landwirtschaftlich genutzten Umfeld überflutungsfrei abgeführt werden kann und die „Aue“ der Rur auf das Ausbauprofil beschränkt ist.

Die Überflutungsdauern in der neu geschaffenen Sekundäraue liegen für die tiefergelegenen Rinnen bei 120 Tagen im Jahr und bei rund 60 Tagen im Jahr für die höheren Auenbereiche.

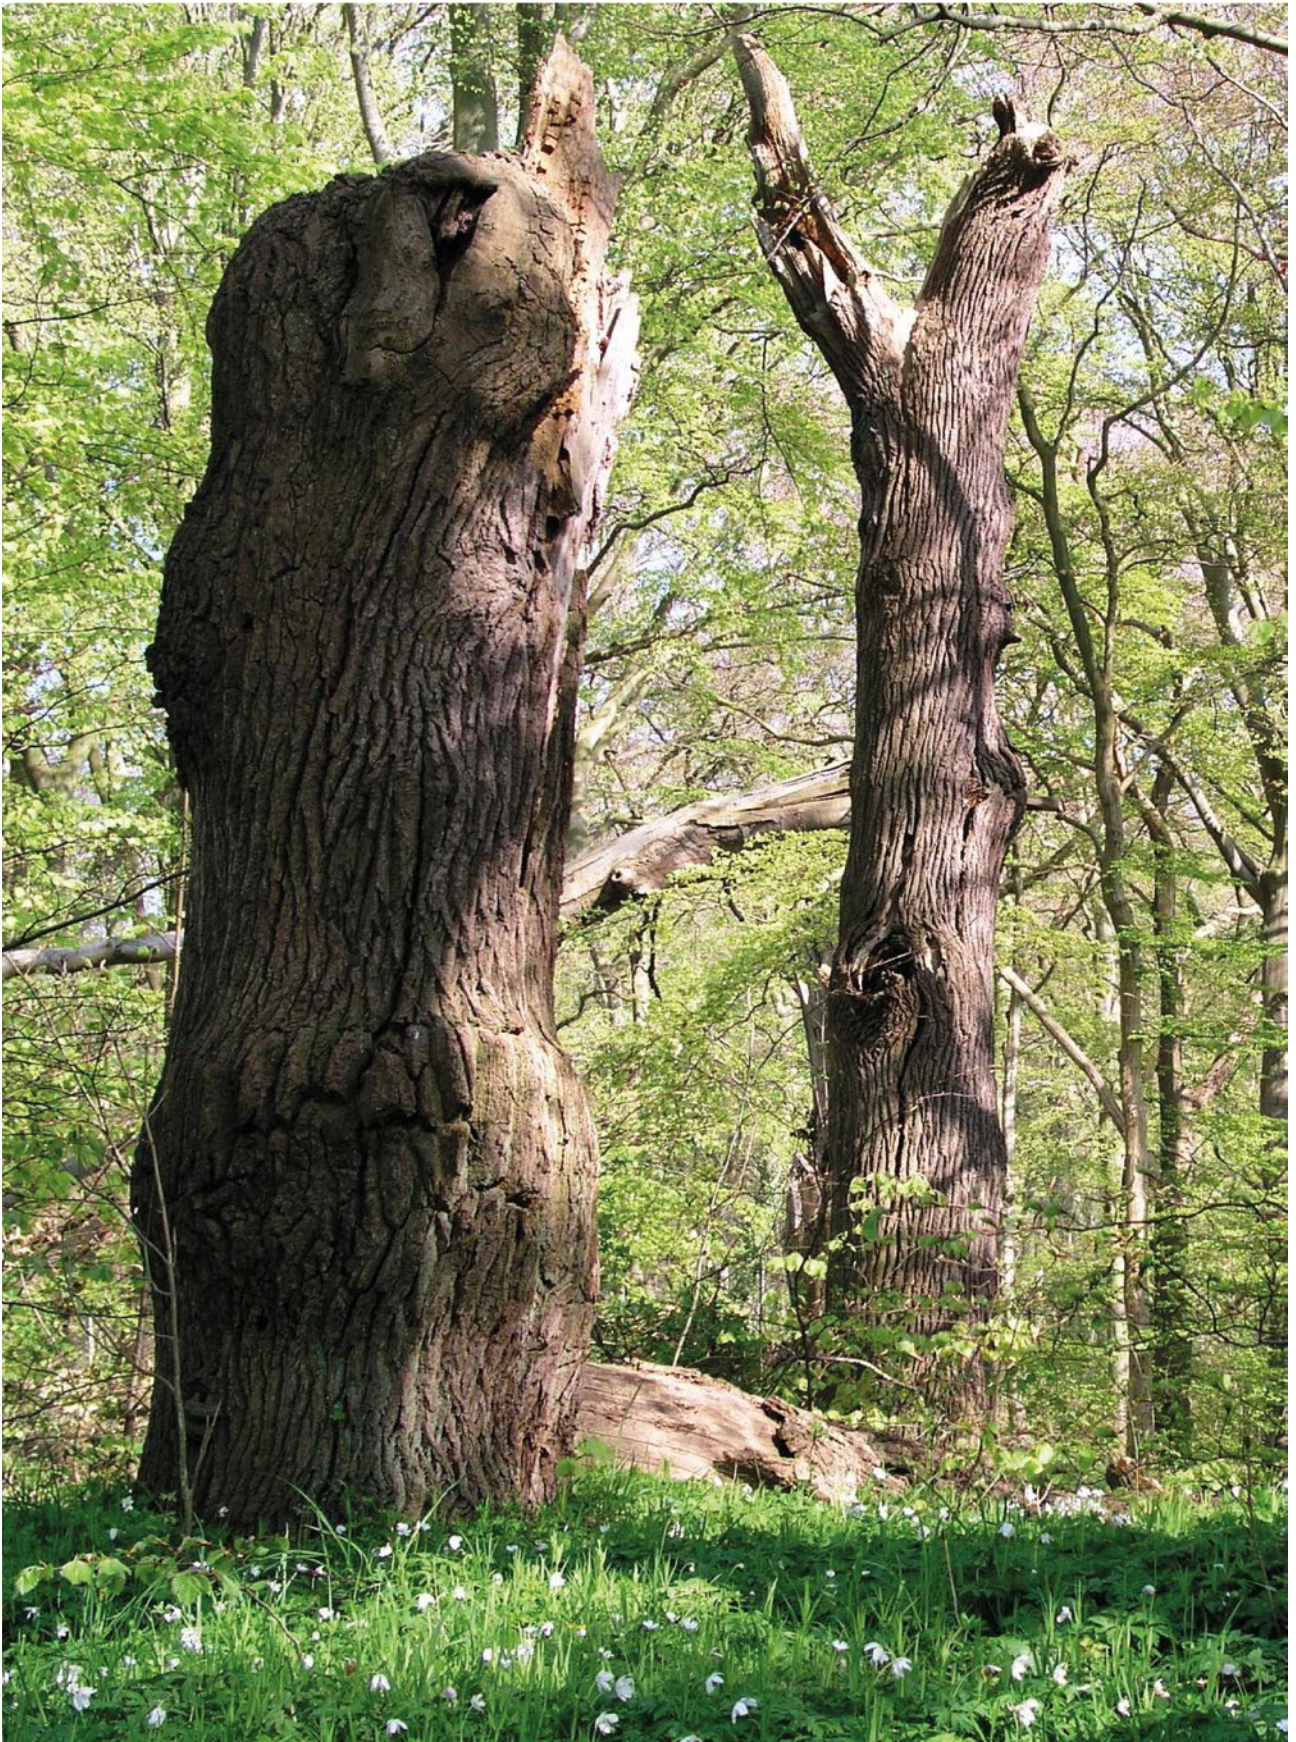
Die tiefer gelegene Sekundäraue der renaturierten Rur wird bei Hochwasser frühzeitig und häufig überströmt. Ober- und unterhalb des Maßnahmenbereichs üfern selbst große Hochwasser nicht aus. Blau gefärbter Bereich: Fluss und bei Hochwasser überflutete Auenflächen – Ausschnitt aus der Hochwassergefahrenkarte Rur HQ₁₀₀ (BR Köln)

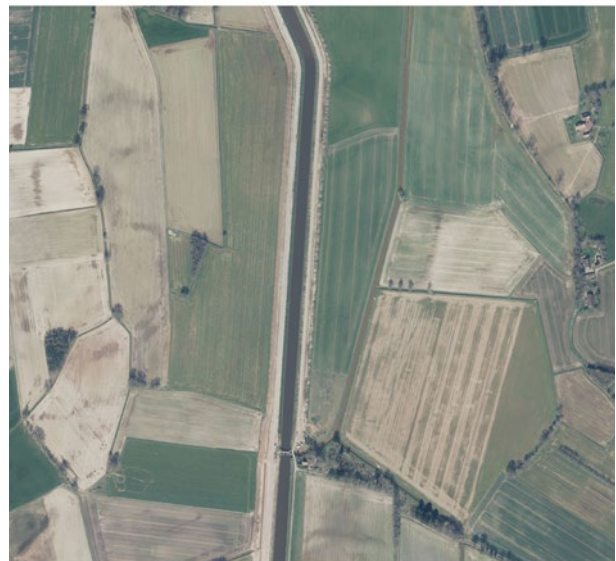
Die begradigte Hase wird von flussnahen Deichen begleitet, die ausgedeichte Aue wird intensiv landwirtschaftlich genutzt.

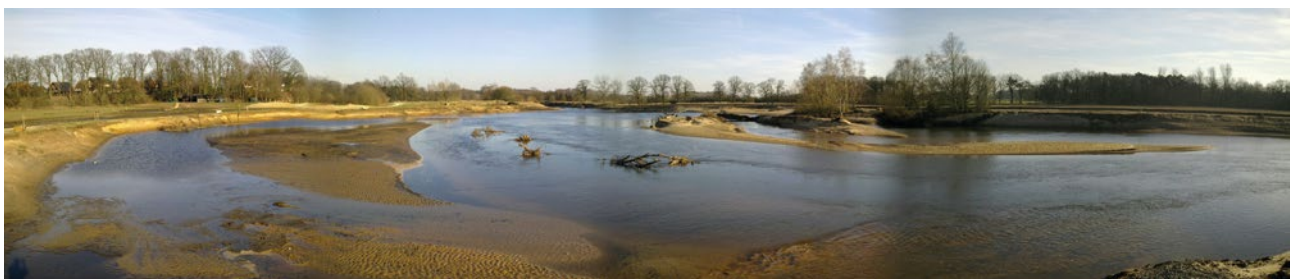
☞ Nach einem Hochwasserabfluss haben sich in der Sekundäraue der Ems neue Bankstrukturen entwickelt.

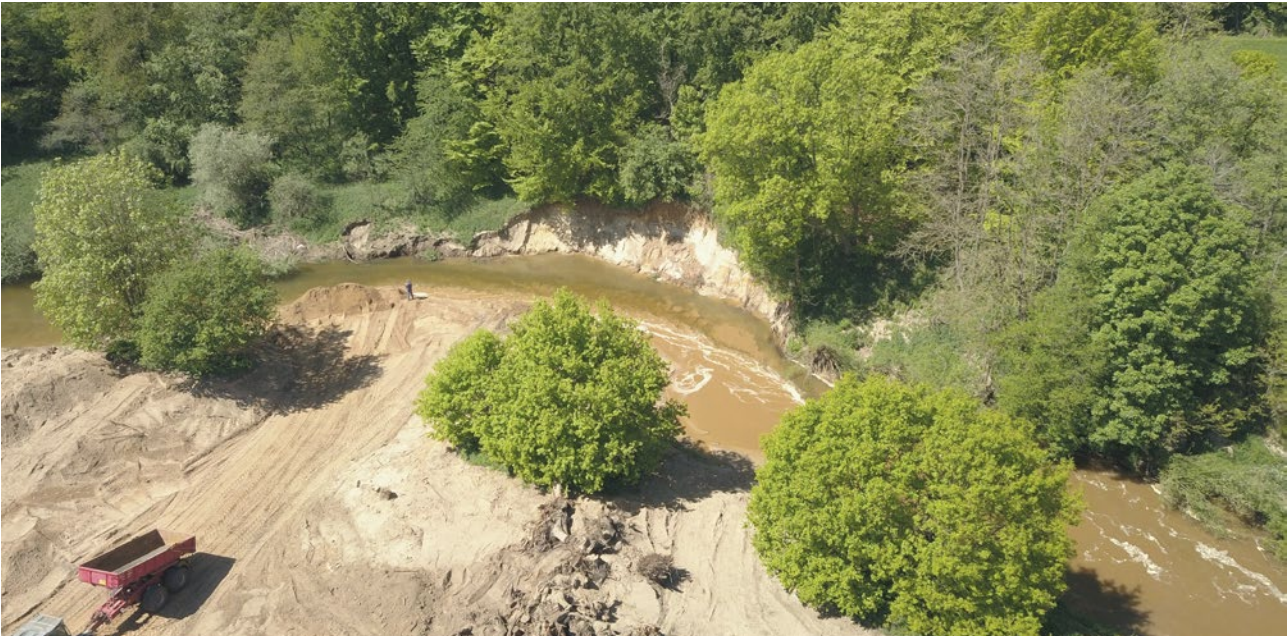
Umsetzung von Baumaßnahmen zur Renaturierung der Ems im Bereich „Truppenübungsplatz Dorbaum“

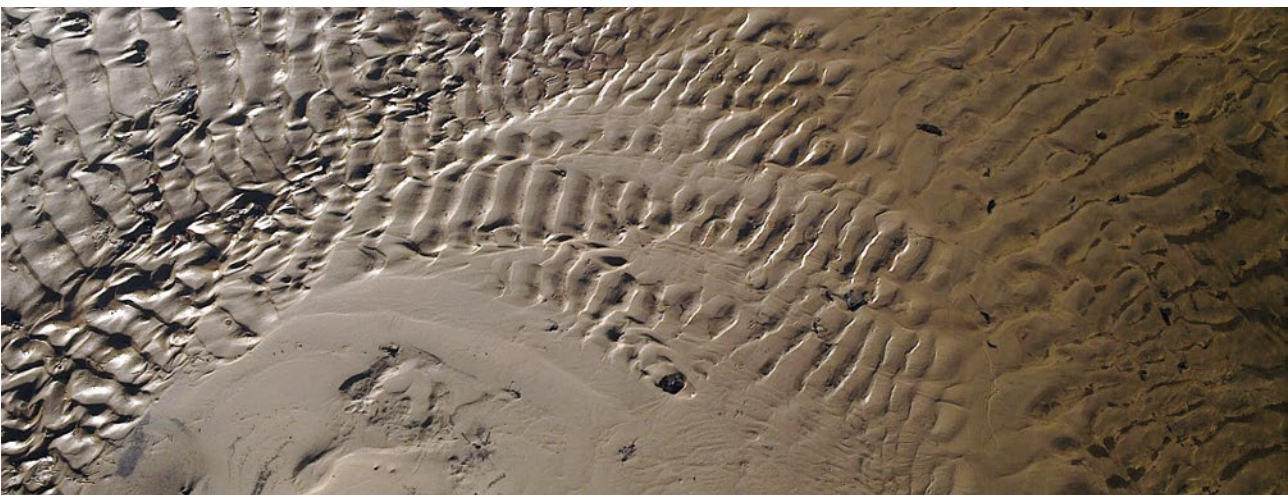
Sandrippel am renaturierten Emsufer

Die hohe laterale Dynamik des sandgeprägten Tieflandflusses führte zur raschen Entwicklung ausgeprägter naturnaher Bank- und Sohlstrukturen, die in der weiteren Entwicklung von dichten Weidenauenwäldern eingenommen wurden.

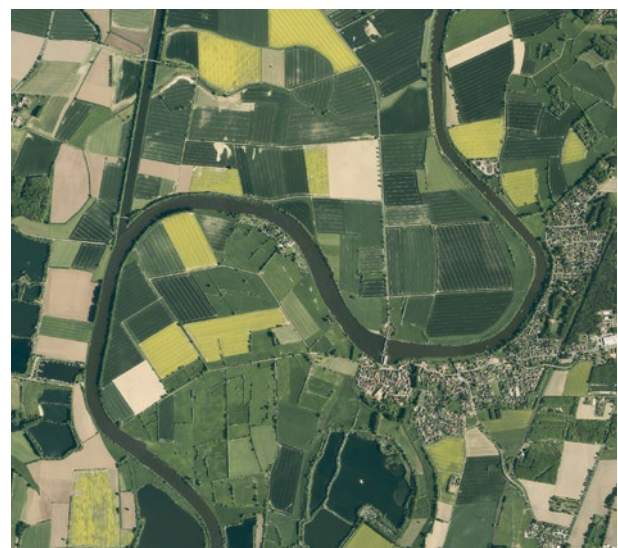
Die Auen der ausgebauten und gestauten Weser bei Drakenburg werden intensiv genutzt.

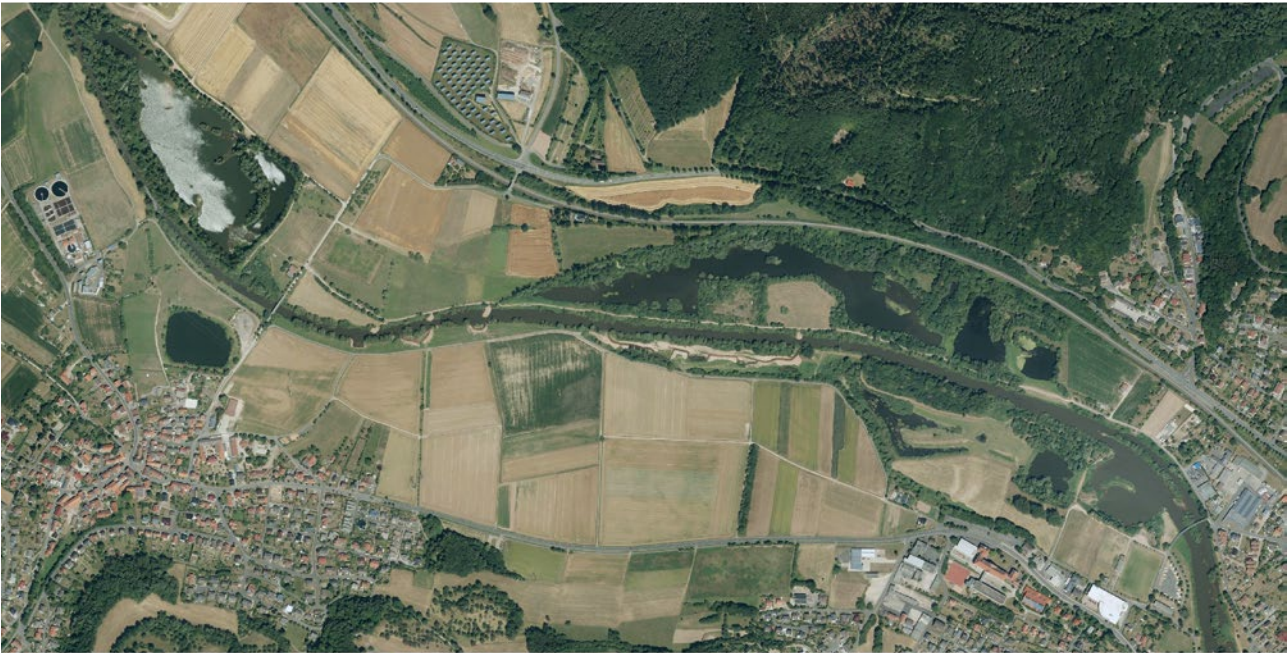
☞ An der Fulda flussabwärts von Rotenburg wurden Hochflutrinnen aktiviert und neu angelegt, die auch einem verbesserten Hochwasserschutz dienen.

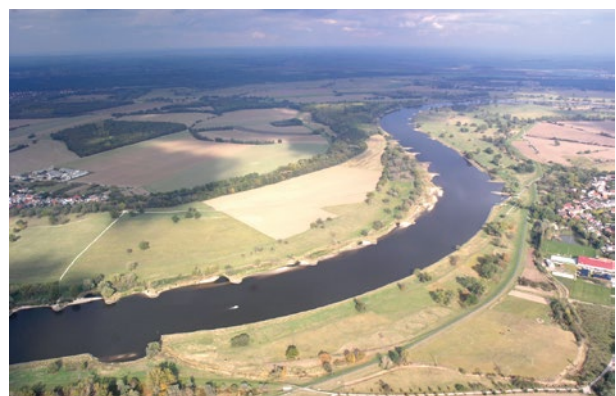
Das Deichvorland an der Elbe wird überwiegend als Grünland genutzt, die ausgedehnten Altauen als Ackerland.

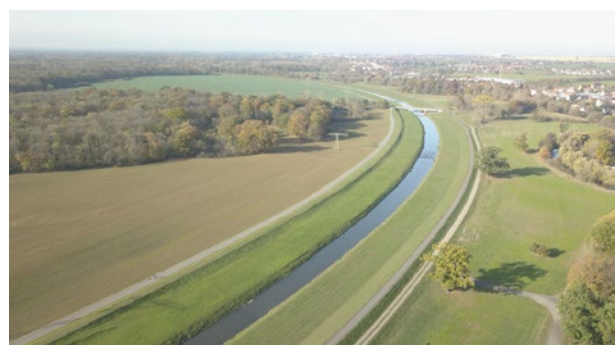
Die neue Luppe in den Elster-Luppe-Auen nördlich von Leipzig wird von flussnahen Deichen begleitet.

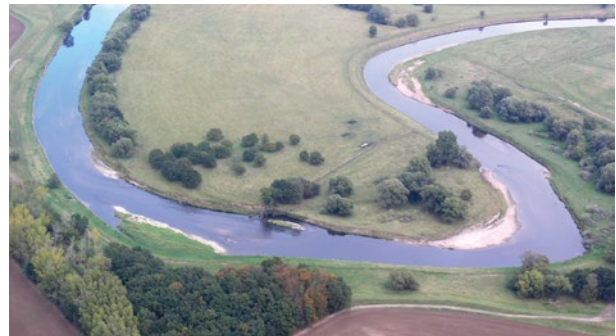
Muldeauen mit Grünland und unmittelbar angrenzenden – mit Sommerdeichen geschützten – Ackerflächen

Die hochdynamische Mulde weist einen hohen Grad an Naturnähe auf, obwohl intensiver Ackerbau – zu Teilen durch flache Verwallungen und Sommerdeiche ermöglicht – große Teile der rezenten Auen einnimmt.

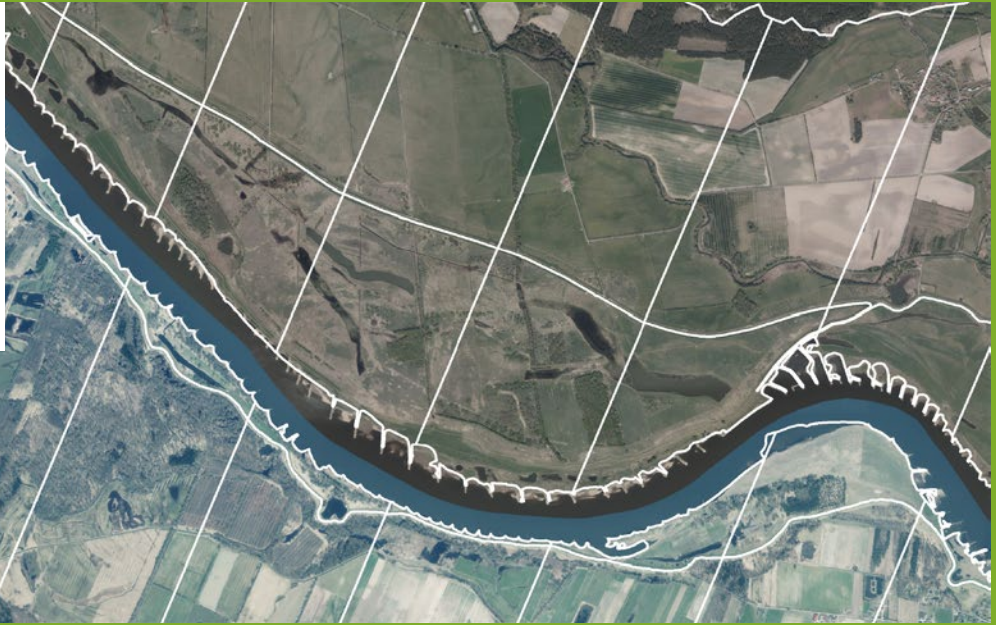
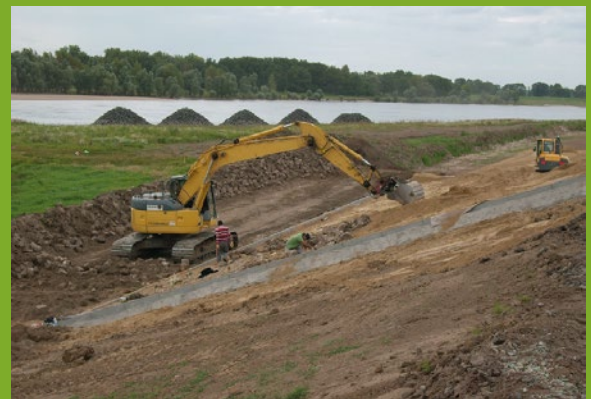
Elbe im Bereich der Deichrückverlegung bei Lenzen (weiße Linien: Auenabgrenzung mit 1-km-Auenabschnitten)

In dem neuen Deichvorland ist ein Mosaik aus neu geschaffenen Flutmulden, halboffener Weidelandschaft und neu etabliertem Auenwald entstanden, dessen Fläche durch Sukzession künftig auf etwa 300 Hektar anwachsen soll. Die Auensegmente im Bereich des Projektgebiets werden nahezu durchgängig mit Auenzustandsklasse 2 bewertet und gehören damit zu den am wenigsten beeinträchtigten Auenabschnitten im Bereich der unteren Mittelelbe.

Während der großen Hochwasserereignisse von 2011 und 2013 bewirkte die Deichrückverlegung eine deutliche Absenkung des Hochwasserscheitels der Elbe um bis zu 45 cm und dadurch einen wichtigen Synergieeffekt zwischen Auenentwicklung und Hochwasserschutz.

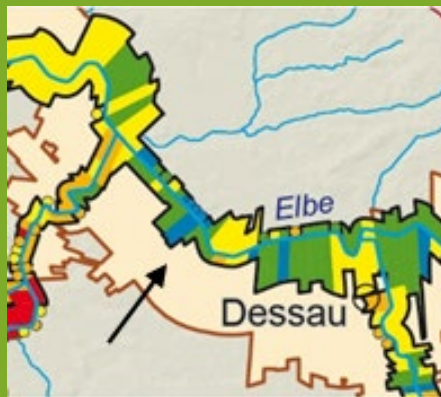
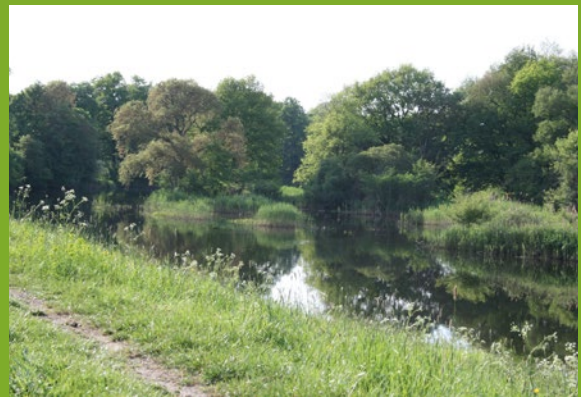
Alte (weiß) und neue Deichlinie (grün) an der Elbe im Bereich des Lösseritzer Forstes. Durch die Deichrückverlegung kann der große zusammenhängende Auenwaldkomplex wieder überflutet werden.

Kartenausschnitt: Auenzustand (links unten). Im Lösseritzer Forst kommen neben großflächigen Auenwäldern auch Feuchtgebiete, Grünlandbereiche und Stillgewässer vor (rechts unten).

Mit einem Wiederanschluss von 600 ha Auenflächen an das Überflutungsgeschehen der Elbe ist die Deichrückverlegung im Lösseritzer Forst die größte an der Mittel Elbe umgesetzte

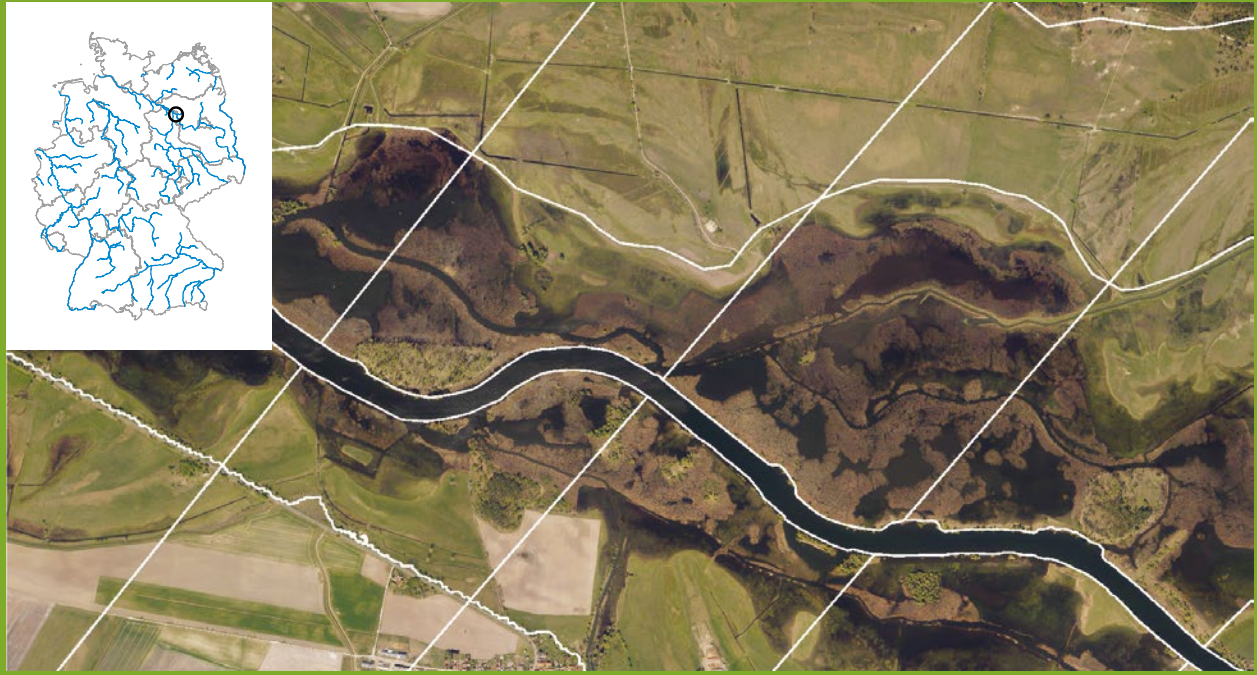
☰ Untere Havel im Bereich der Renaturierung bei Havelberg (weiße Linien: Auenabgrenzung mit 1-km-Auenabschnitten)

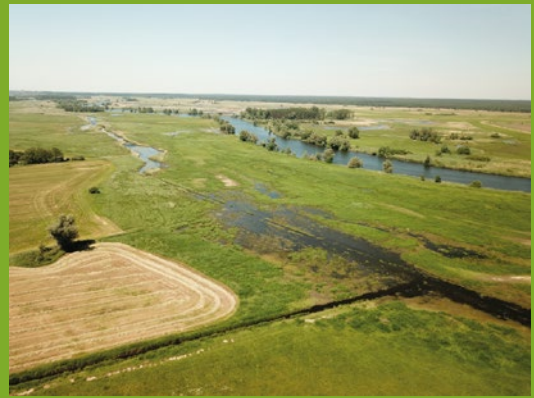
☰ Kartenausschnitt: Auenzustand (links unten). Vernässungen im Umfeld der wieder angeschlossenen Nebenrinnen (rechts unten)
