Bundesministerium
für Umwelt, Naturschutz
und nukleare Sicherheit

Bundesamt
für Naturschutz

AUENZUSTANDSBERICHT 2021

Flussauen in Deutschland

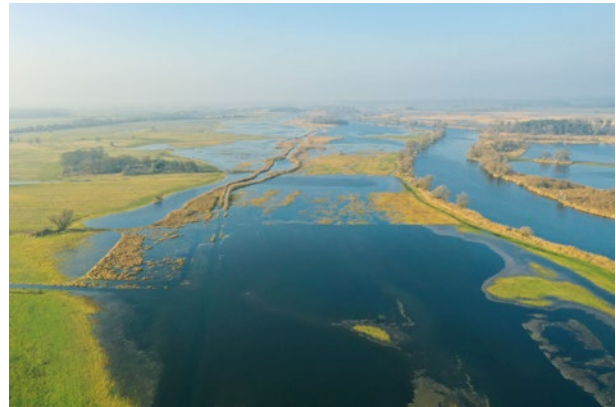
☞ An der Unteren Havel können sich Hochwasser noch weitläufig und langanhaltend in die Aue ausbreiten, hier im Bereich des „Alten Reimers“.

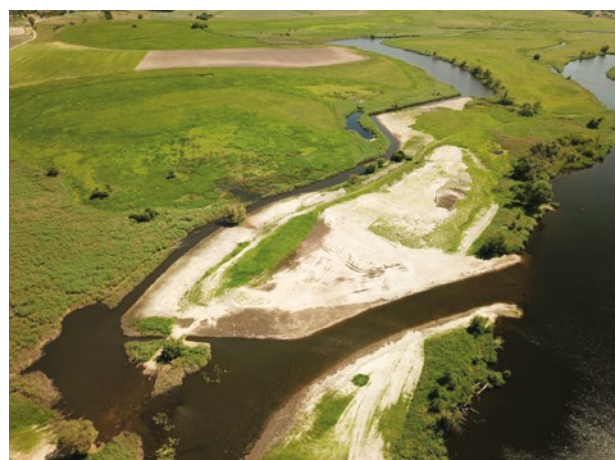
☞ Im Bereich der Salzhavelwiesen wurde ein Altarm wieder an die Havel angebunden.

Die Revitalisierung der Salzhavelwiesen ist auf die Verbesserung der Lebensraumqualität für Wiesenvögel ausgerichtet und schafft durch häufige Überflutungen die Standortbedingungen für ausgedehnte Flutrasengesellschaften, deren Ausdehnung und Ausprägung stark rückläufig war.

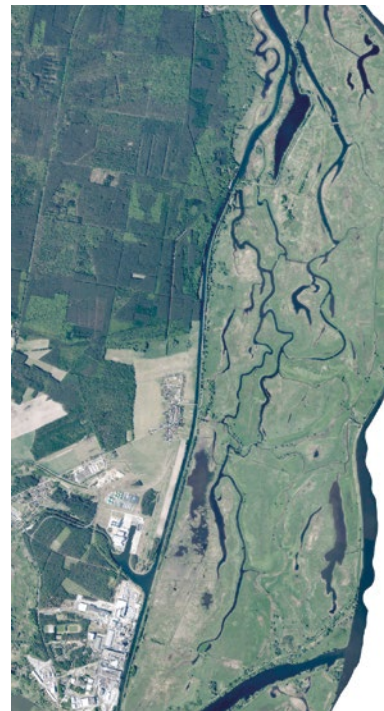
Oderauen nördlich von Schwedt mit zahlreichen alten Flussarmen

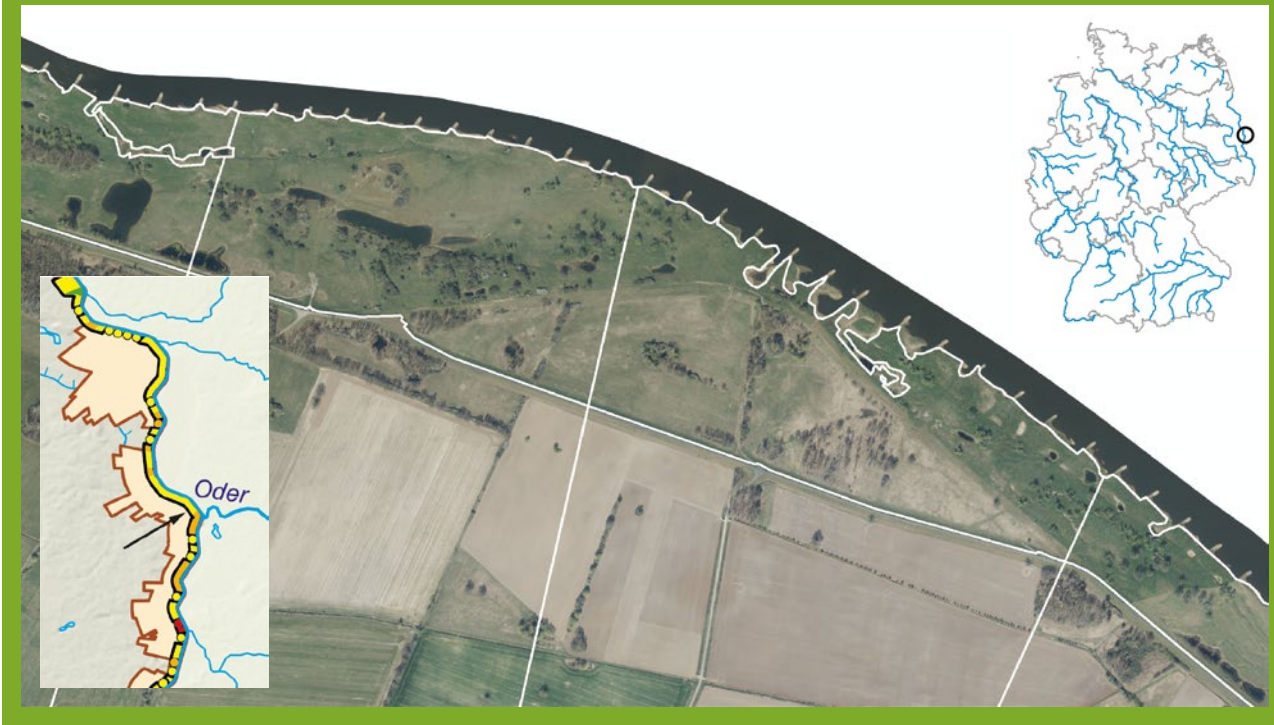
Oder im Bereich der Deichrückverlegung zwischen Ratzdorf und Eisenhüttenstadt (weiße Linien: Auenabgrenzung mit 1-km-Auenabschnitten), Kartenausschnitt: Auenzustand

Der Deich zwischen Ratzdorf und Eisenhüttenstadt zeigte beim Hochwasser 1997 erhebliche Schäden und Standsicherheitsprobleme. Neben sofortigen Reparaturen und Ertüchtigungen in der Hauptdeichlinie begannen auch Untersuchungen zur Schaffung zusätzlicher Überflutungsflächen durch Deichrückverlegungen und Polder. Um die Hochwassersicherheit der Neuzeller Niederung zu verbessern, wurde ab 2005 die Hauptdeichlinie saniert und abschnittsweise zurückverlegt.

Mit der Rückverlegung der Deiche wurden etwa 40 ha Retentionsfläche gewonnen, die auch einen Hartholzauenwaldstreifen umfasst und wieder an das Überflutungsregime der Oder anschließt.

Die rezente Aue im Projektgebiet wird vornehmlich als Grünland mit eingelagerten Einzelgehölzen und Gehölzgruppen genutzt. Durch die Maßnahme verbesserten sich im Bereich der Deichrückverlegung die hydrodynamischen Bewertungsparameter geringfügig, lösten jedoch keinen Klassensprung aus. Dem standen der weiterhin sehr hohe Anteil der

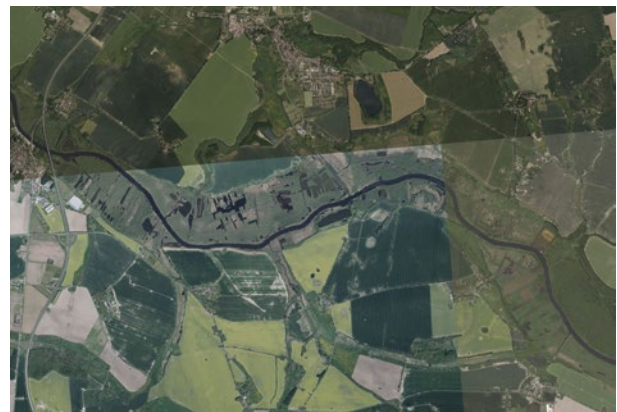
Die Auen entlang der ausgebauten Peene werden von zahlreichen Wasserflächen und Feuchtgebieten eingenommen.

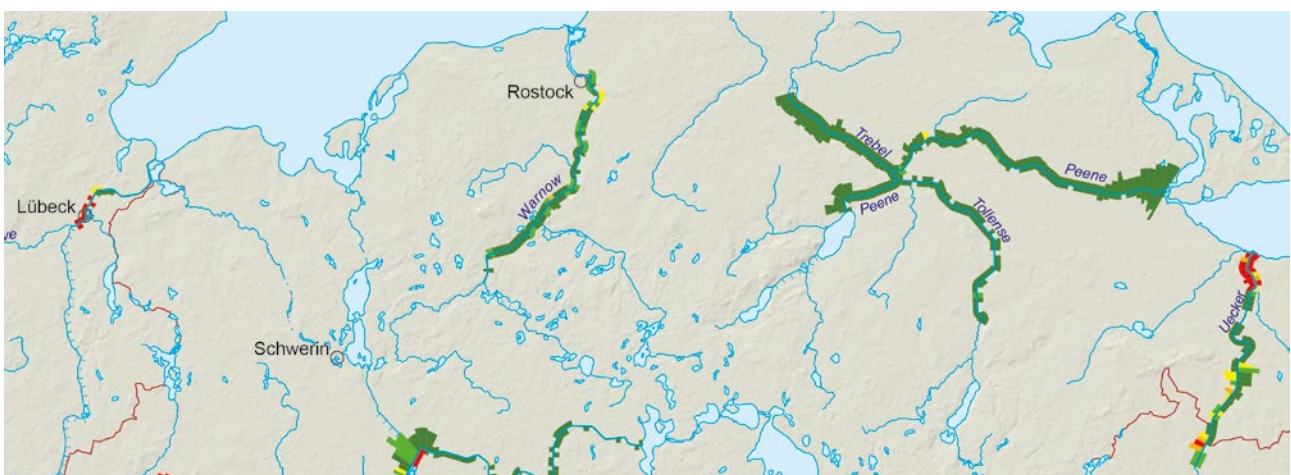
Verlust von Überschwemmungsflächen an den Ostseezuflüssen

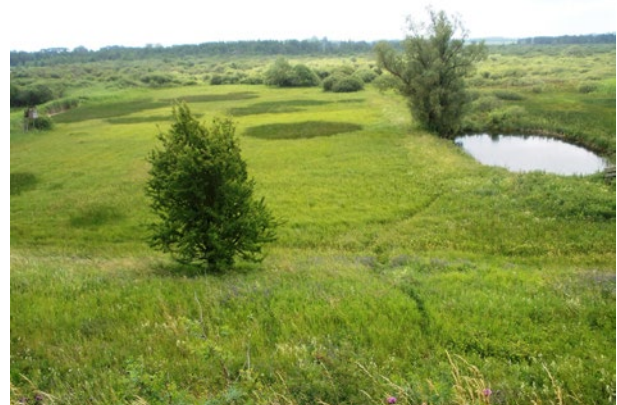
Die ausgedehnten Feuchtwiesen und Röhrichtbestände an der Peene profitieren von der Wiedervernässung der Niederung.

Peenehaffmoor“ rund 10.000 ha Niedermoore hydrologisch saniert, so dass der Wasserhaushalt des Peenetalmoores heute fast flächendeckend auf einem sehr naturnahen Niveau wiederhergestellt ist. Im Rahmen der Maßnahmen wurden Schöpfwerke zurückgebaut, Deiche abgetragen und Stauanlagen beseitigt. Mehr als die Hälfte der Flächen sind heute nutzungsfrei oder unterliegen nur einer extensiven Nutzung. Mithilfe des Naturschutzgroßprojektes konnten die Moordegradation und die Zersetzung des Torfes gestoppt werden.
